# HVORFOR EN HELHEDSPLAN

Smørum gårdhuse er opført i 1974 og har i dag nogle byggetekniske udfordringer i forhold til indeklime, badeværelser, krybekældre og facader. Især badeværelserne er nedslidte.

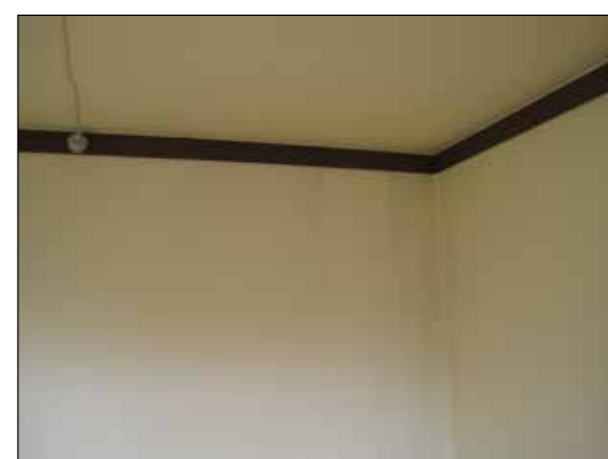
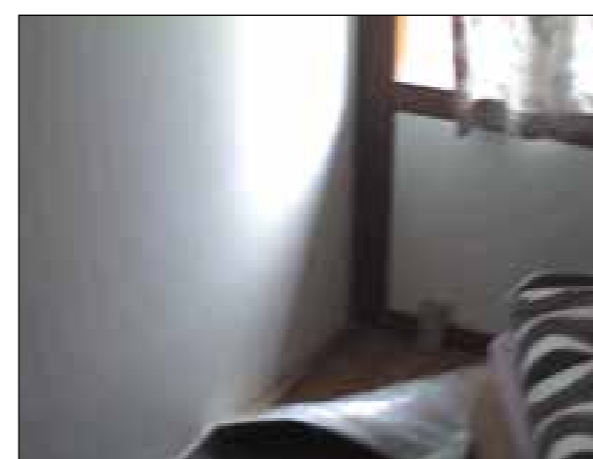
Termografering af kuldebroer ved bla. loft og lofthjørner og i værelse.

Ved termografering er der generelt fundet flere kritiske kuldebroer i lejlighederne. Termografering er en måde, at udføre temperaturmålinger på, ved hjælp af varmestråling.

- Ydervægshjørner ved let facadepartier mod gavl (kuldebroen medfører skimmelvækst)
- Ved ventilationshuller i facaden til ventilering af krybekælderen (kuldebroen medfører skimmelvækst)
- Ved ydervægshjørner i badekabiner, (kuldebroen medfører skimmelvækst)
- Ved bundstykker i terrassedør i stuen, (kuldebroen medfører skimmelvækst)
- Samlinger mellem letpartier og loft/ betonelementer
- Utætte vinduer og døre

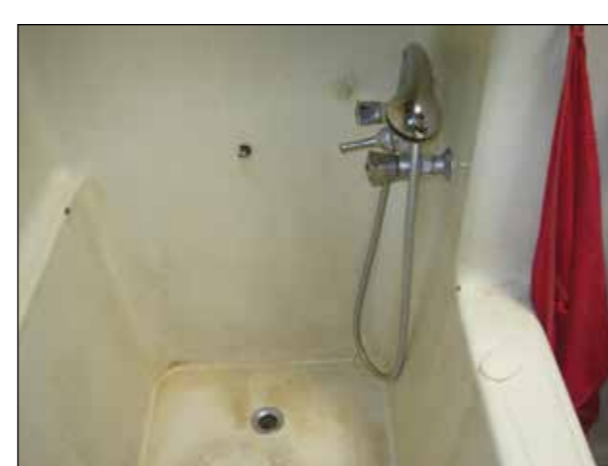
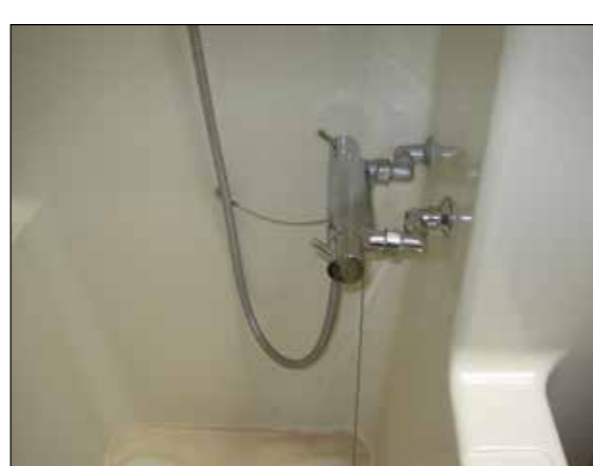
Afskalning i badekar - krakelering af belægning i bunden af badekar.

- I 2/5 af de gennemgåede badeværelser er der lagt ny belægning på gulvene, hvilket kan skyldes, at den oprindelige epoxyoverflade har været nedslidt/defekt. De nye belægninger er ikke længere tætte, hvilket medfører, at vand kan trænge ind mellem disse og underliggende GUP.
- I 5/5 af de gennemgåede badeværelser er der registreret markante skjolder på betonoverfladen ved gulv afløb og der er målt moderat til kraftig opfugtning.
- I 4/5 af de gennemgåede badeværelser er der registreret opfugtning ved afløb fra håndvasken.
- I 5/5 af de gennemgåede badeværelser er der registreret opfugtning i badekarets vange.
- I 5/5 af de gennemgåede badeværelser er der skade og/eller krakeleringer på GUP'en, særligt i bruseområdet.

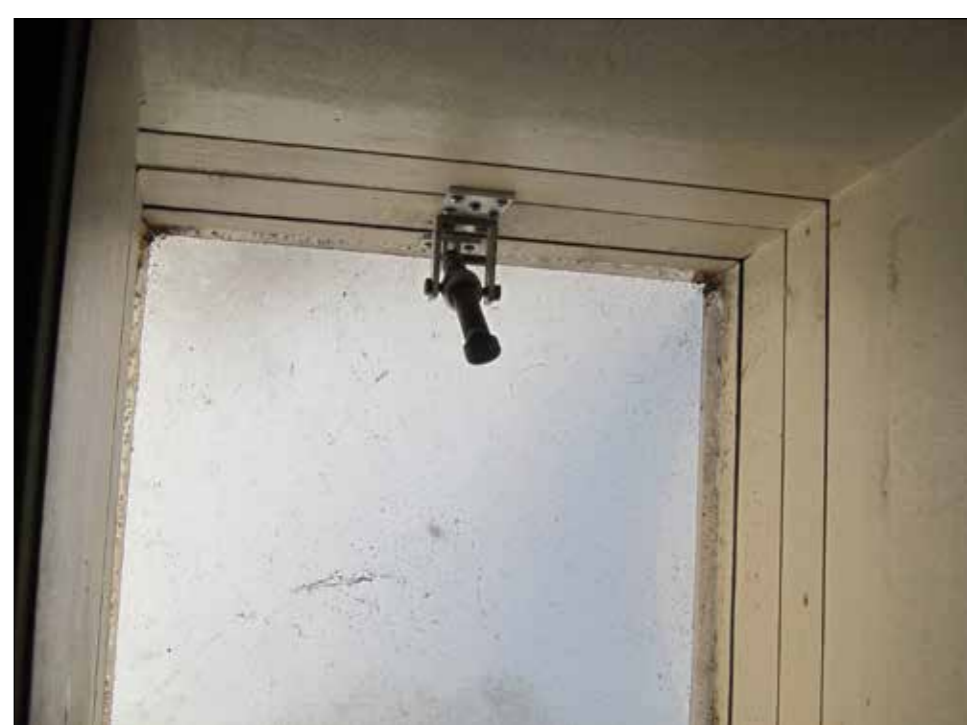
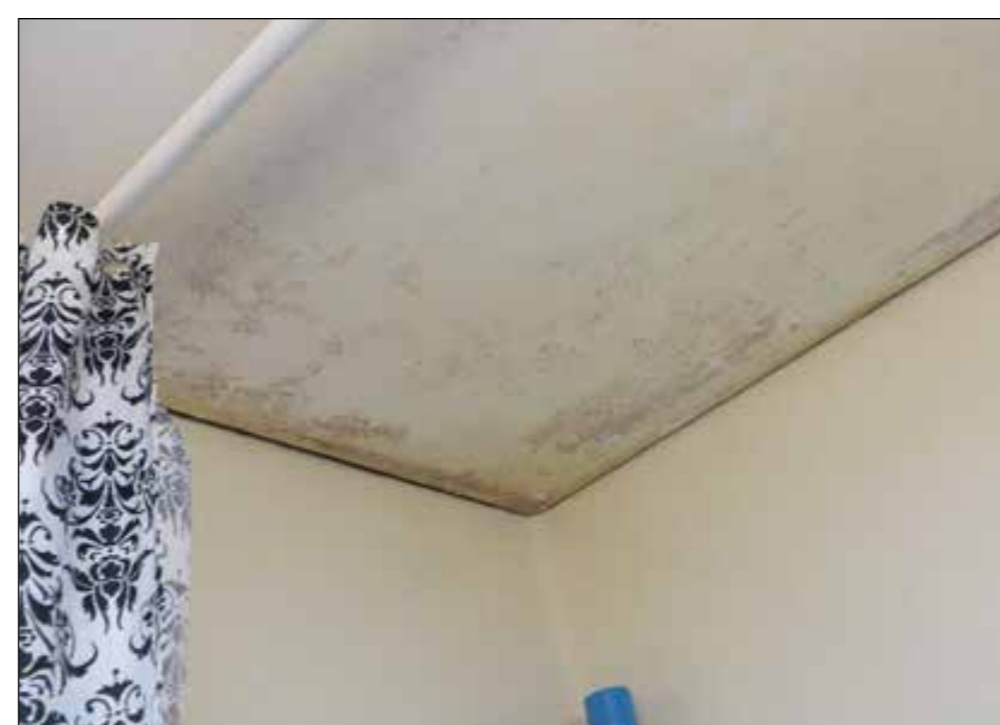
Billeder af de tekniske udfordringer med dårligt indeklima i boligerne pga. fugt, dårlig ventilatioen og utidssvarende materialer, samt generelt nedslidte installationer, der er fx. tydelig skimmel i flere lofter på badeværelser.

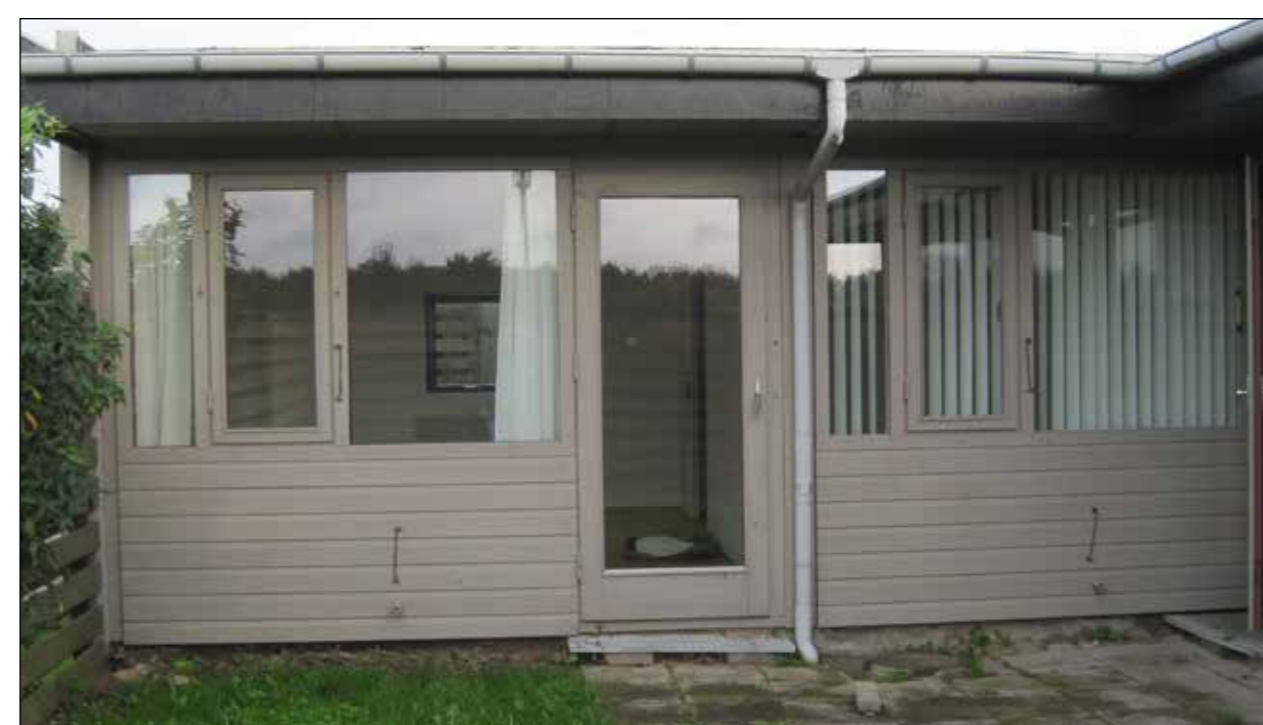
Nedslidte lette facadepartier forårsager også dårligt indeklima pga. træk og kulde.

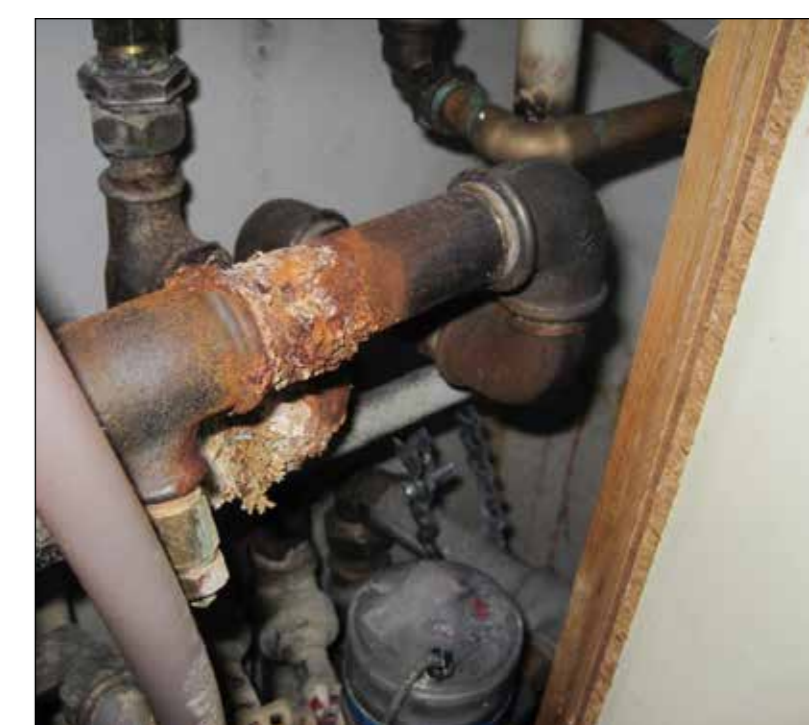
Meget nedslidte installationer.

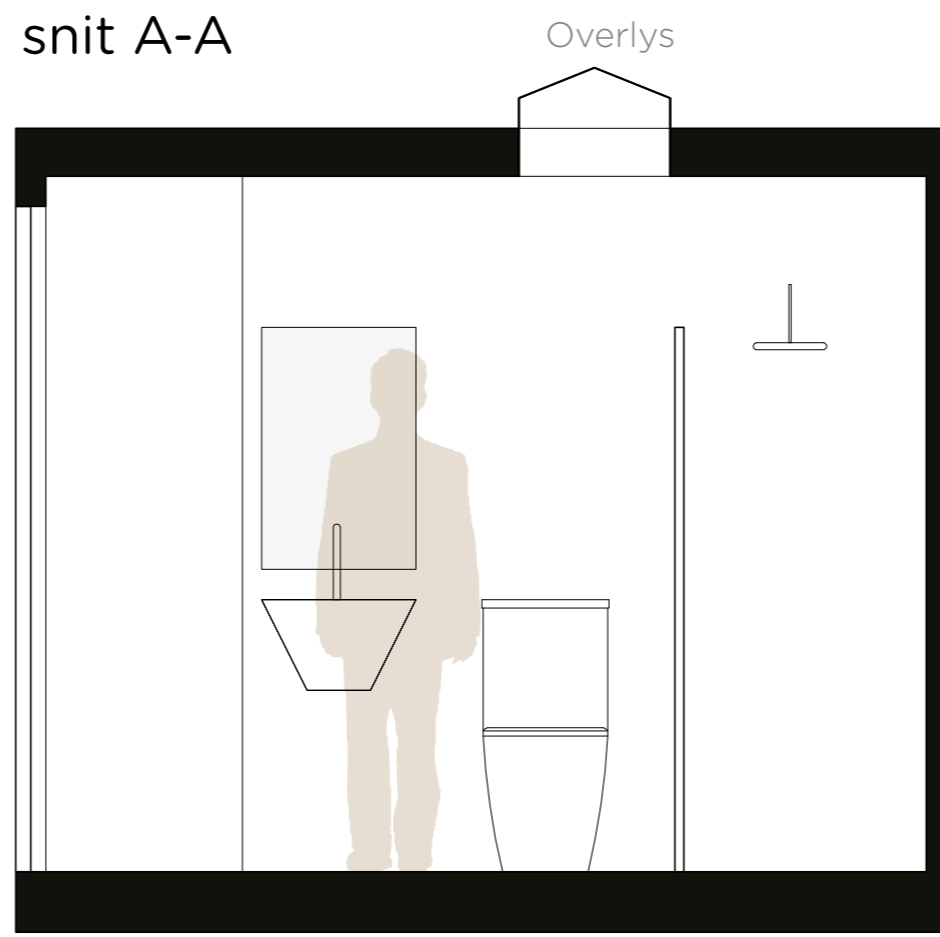
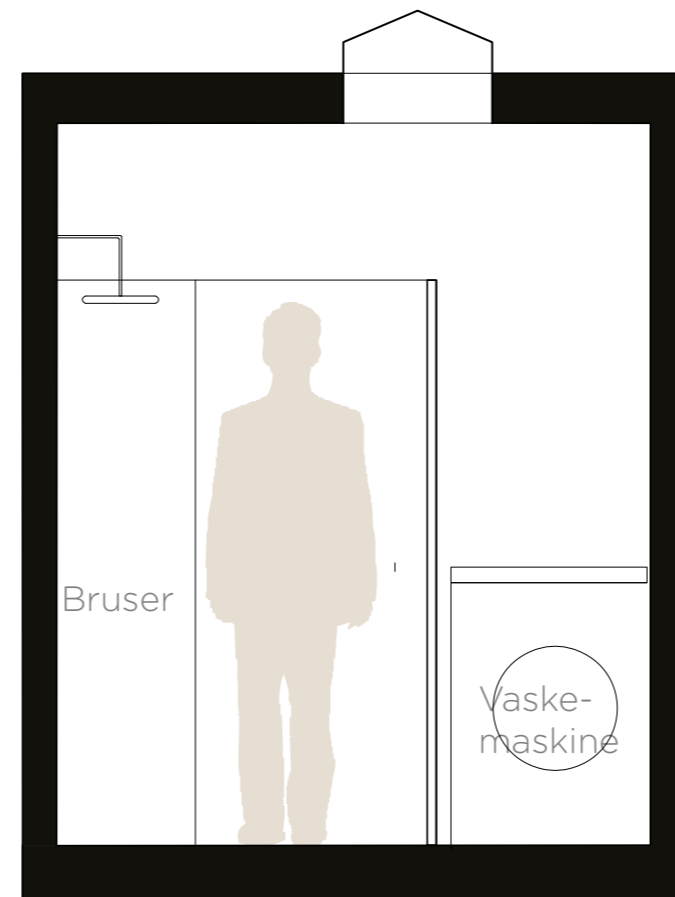
snit A-A

Teknik Vask Toilet Bruser

Håndklædetørrer

I forbindelse med renoveringen skal badeværelserne opbygges på ny. I den forbindelse nedlægges badekarret, da det tager meget plads, og der etableres bruseniche istedet.

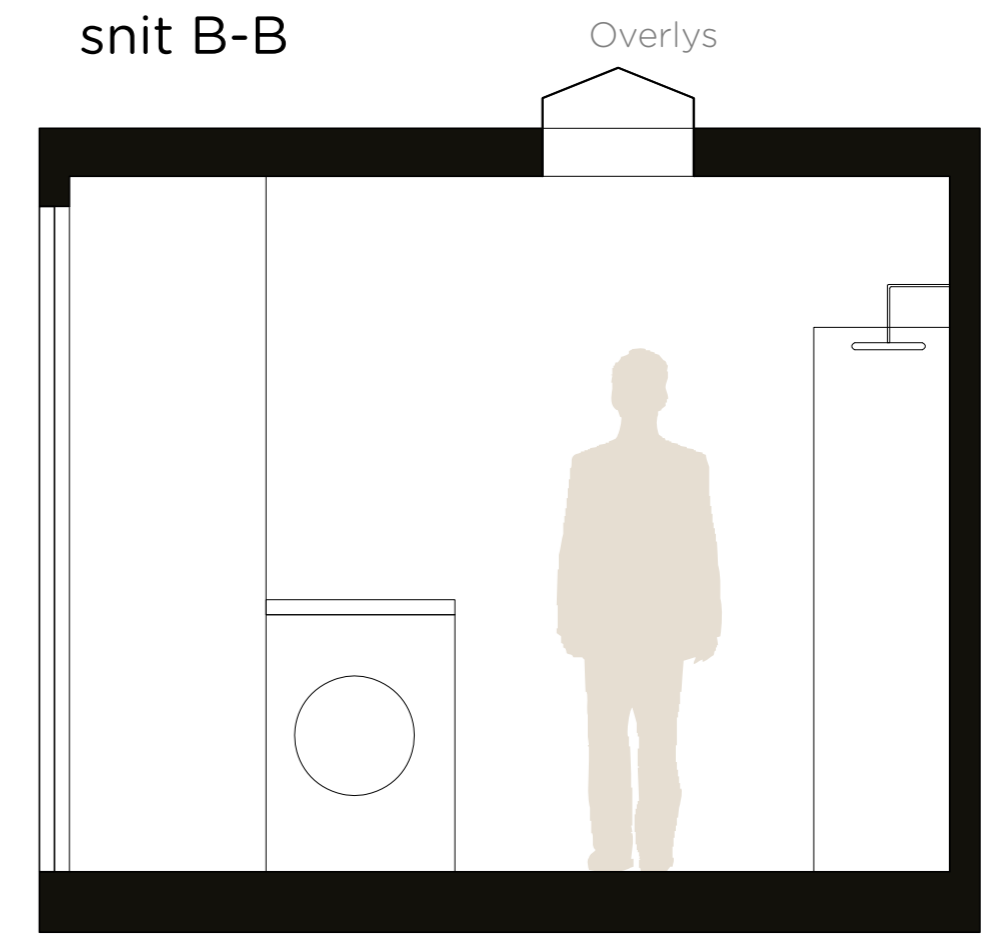
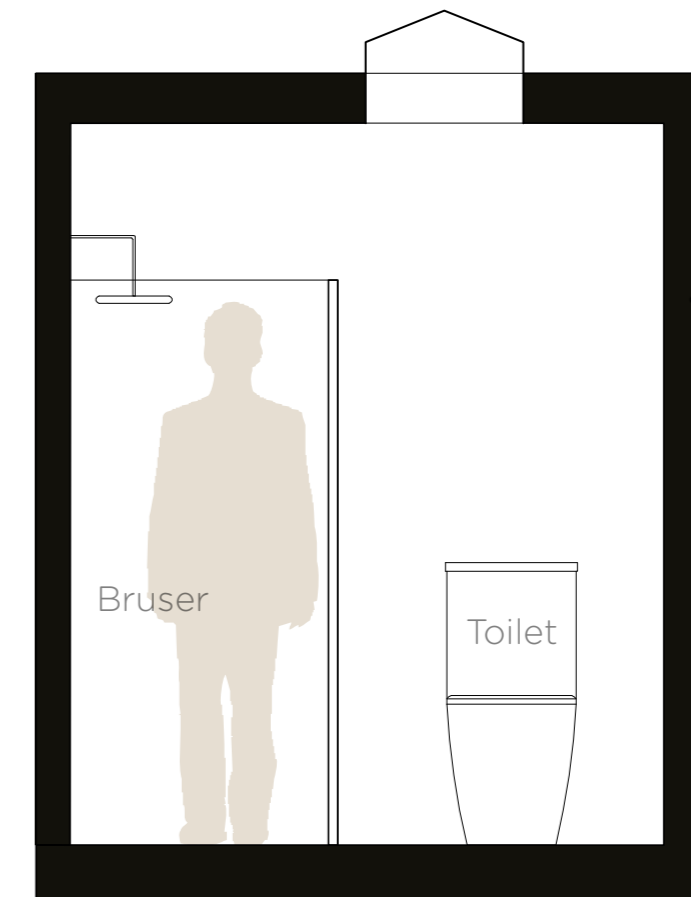
snit B-B

### EKSEMPEL PÅ FREMTIDIG INDRETNING

Teknik Vaskemaskine Bruser

Håndklædetørrer
